Panorama do desempenho mecânico de argamassas colantes AC-I comercializadas na região de Palmas – TO

Resumo: A crescente demanda do mercado da construção civil, sobretudo relacionada aos programas habitacionais tem motivado, no estado do Tocantins, o surgimento de novas indústrias de derivados de cimento Portland, destacando-se as destinadas à fabricação de argamassas colantes tipo AC-I, AC-II e AC-III. Fabricados na região, os novos produtos chegam ao mercado a um custo competitivo, consideravelmente menor que o das marcas de circulação nacional, cujo frete onera seu valor final. A oferta de novas marcas, entretanto, frequentemente não é acompanhada do estudo necessário para assegurar o desempenho mínimo requerido de suas propriedades químicas, físicas e mecânicas, apesar das informações explicitadas nas embalagens dos produtos comercializados assegurarem o atendimento às prescrições de norma. Consequência disso, as patologias de deslocamento de revestimentos cerâmicos, cada vez mais comuns nas novas obras do estado do Tocantins, encontram-se frequentemente associadas à deficiência da argamassa empregada. O presente trabalho teve como objetivo quantificar o desempenho mecânico da

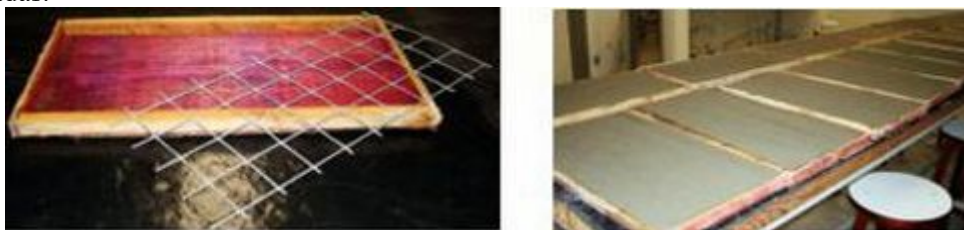
Figura 4 – armadura empregada na confecção dos substratos-padrão e substratos-padrão concretados

Foram inicialmente confeccionadas as fôrmas em madeira com as dimensões de 2cm x 25cm x 50cm. O concreto foi dosado segundo o traço em massa 1 : 2,6 : 1,3 (cimento : areia : brita), com relação a/c de 0,50. A mistura seguiu o procedimento descrito no Anexo B da norma ABNT NBR 14082/2004. O concreto foi posteriormente lançado até a espessura de 1cm nas fôrmas com desmoldante. Em seguida foi posicionada a armadura e lançado o restante do concreto. A superfície foi regularizada com régua metálica. A Figura 4 ilustra a armadura utilizada e as fôrmas concretadas.

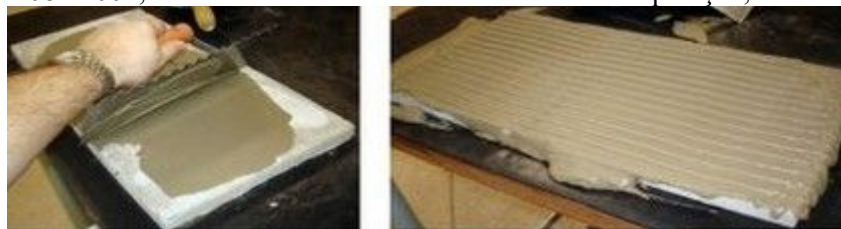
Figura 5 – Imprimação e formação dos cordões sobre o substrato-padrão já imprimado (esq. p/ dir.)

O ensaio de tempo em aberto foi executado seguindo as orientações da norma ABNT NBR 14083/2004. A argamassa foi estendida sobre o substrato-padrão conforme as orientações da norma ABNT NBR 14082/2004, sendo o cronômetro acionado ao final da operação, ilustrada na Figura 5.

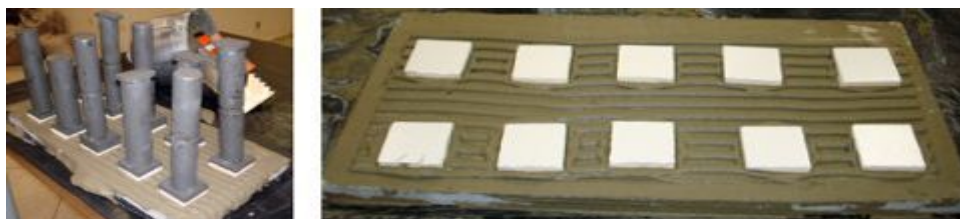
Figura 6 – Carregamento das placas cerâmicas com a massa padrão de 2kg e retirada dos cordões excedentes (esq. p/ dir.)

Decorridos 15 minutos foram posicionadas 10 placas cerâmicas para revestimento do grupo BIII (absorção de água de $15 \pm 3\%$), cortadas em seção quadra de $50 \pm 1\text{mm}$, conforme a norma ABNT NBR 14083/2004. Cada placa foi carregada durante 30 segundos com uma massa padrão de 2 kg. Após a retirada das massas-padrão, os cordões excedentes foram removidos, deixando-se aproximadamente 1cm de cordão ao redor das placas cerâmicas, como ilustrado na Figura 6.

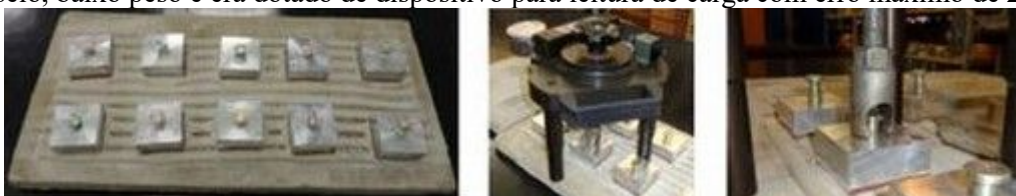
Figura 7 – Condução do ensaio de arrancamento por tração

O conjunto foi deixado na posição horizontal durante 24 horas, sendo posteriormente armazenado na posição vertical até completar 28 dias, sob as condições descritas na norma ABNT NBR 14082/2004. Aos 28 dias foi executado o ensaio de arrancamento por tração, aplicando-se a carga a uma velocidade uniforme de 250 ± 50 N/s até a ruptura, sendo registrada a carga máxima aplicada, conforme ilustrado na Figura 7. Foi empregado um dinamômetro da marca Solotest com indicador digital de força, 1200kgf de capacidade e com resolução de 1Kgf. O equipamento apresentava as características necessárias ao procedimento: aplicação contínua de carga, fácil manuseio, baixo peso e era dotado de dispositivo para leitura de carga com erro máximo de 2%.

Após a ruptura cada placa cerâmica foi analisada, buscando-se descrever o tipo de ruptura e sua porcentagem aproximada, conforme a legenda fornecida pela norma ABNT NBR 14083/2004 e descrita abaixo.

- Ruptura do substrato → S;
- ruptura na interface argamassa e substrato → S/A;
- ruptura da camada de argamassa colante → A;
- ruptura na interface argamassa e placa cerâmica → A/P;
- ruptura da placa cerâmica → P;
- falha na colagem → F.

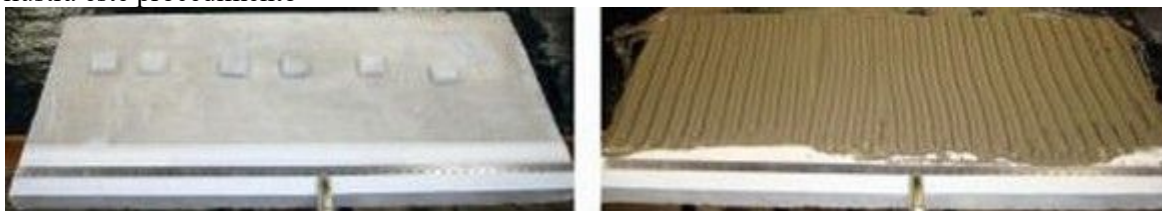
Figura 8 – Preparação do substrato-padrão para o ensaio de deslizamento e aplicação da argamassa

O ensaio de determinação do deslizamento foi executado seguindo as orientações da norma ABNT NBR 14085/2004. Inicialmente foi fixada a régua metálica rígida contra a borda longitudinal do substrato-padrão, com o auxílio de alicates de pressão, de modo que os lados da régua e do substrato ficassem coincidentes. Em seguida foi colocada fita adesiva sobre o substrato-padrão de modo que a aresta da mesma ficasse rente à régua. A argamassa foi estendida sobre o substrato-padrão conforme as orientações da ABNT NBR 14082/2004, de forma que a argamassa se sobrepusesse ligeiramente à fita adesiva, bem como para que os cordões ficassem perpendiculares à régua metálica. O cronômetro foi acionado ao final da operação. A Figura 8 ilustra este procedimento

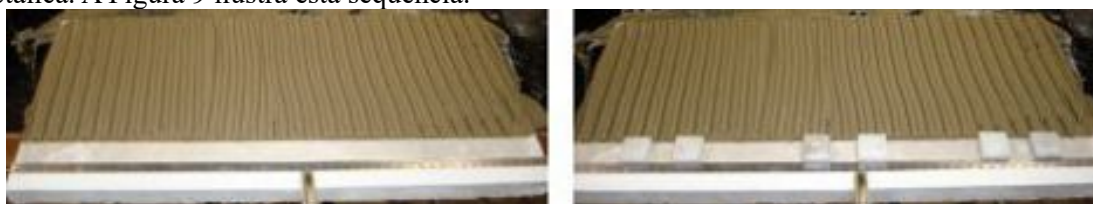
Figura 9 – Retirada da fita adesiva do substrato-padrão e posicionamento dos espaçadores

Retirou-se, em seguida, a fita adesiva, sendo imediatamente posicionados dois espaçadores para cada placa cerâmica, separados aproximadamente 25mm entre si e encostados contra a régua metálica. A Figura 9 ilustra esta sequência.
