ANÁLISE DOS PROBLEMAS DE DRENAGEM URBANA NA AV. MIGUEL ROSA NO TRECHO DO CENTRO COMERCIAL EM TERESINA-PI.¹

¹Trabalho apresentado na conclusão da disciplina Drenagem Urbana

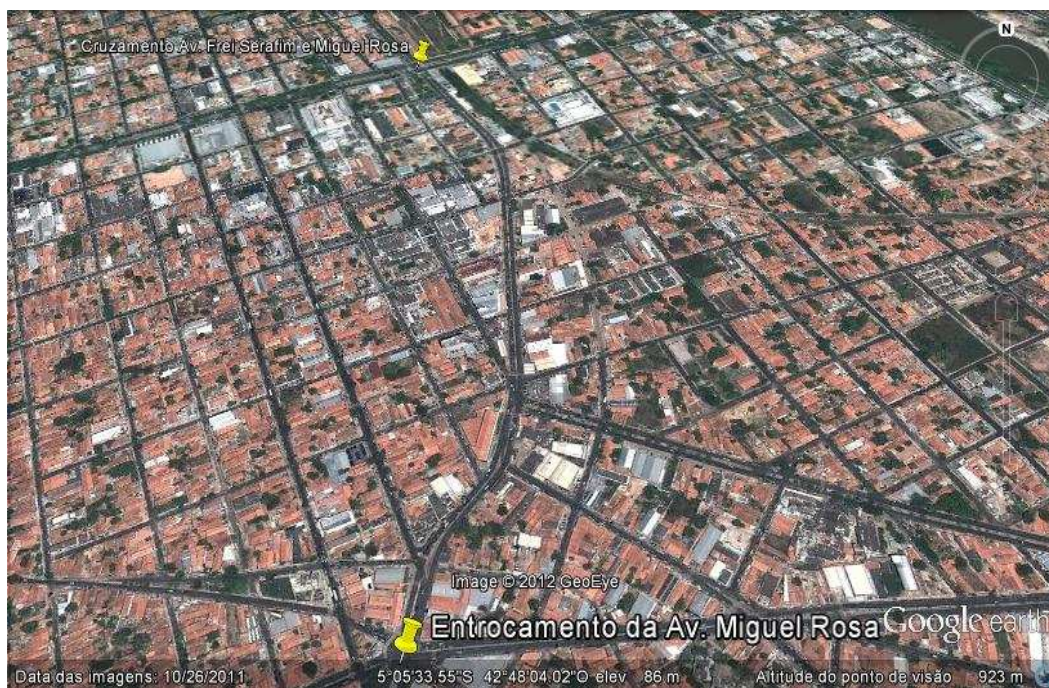
Figura 01 – Área de estudo: Entrocamento da Av. Miguel Rosa ao Cruzamento com a Av. Frei Serafim. (fonte: Google Earth)

A Avenida Miguel Rosa é uma das principais avenidas de Teresina ligando à zona sul às outras zonas da cidade as zonas norte, onde termina a avenida, e a zona leste. O trecho da avenida escolhido começa no entroncamento da Av. Miguel rosa com as Av. José dos Santos e Silva, e Av. Joaquim Ribeiro indo até o cruzamento das Av. Miguel Rosa e Frei Serafim, principal avenida da cidade. Possui um grande fluxo de carros e ônibus no sentido zonas Sul-Leste, além de possuir no seu entorno grandes lojas de comércio como móveis, revendedoras de carros, posto de gasolina e também onde se situa o corpo de bombeiros de Teresina.

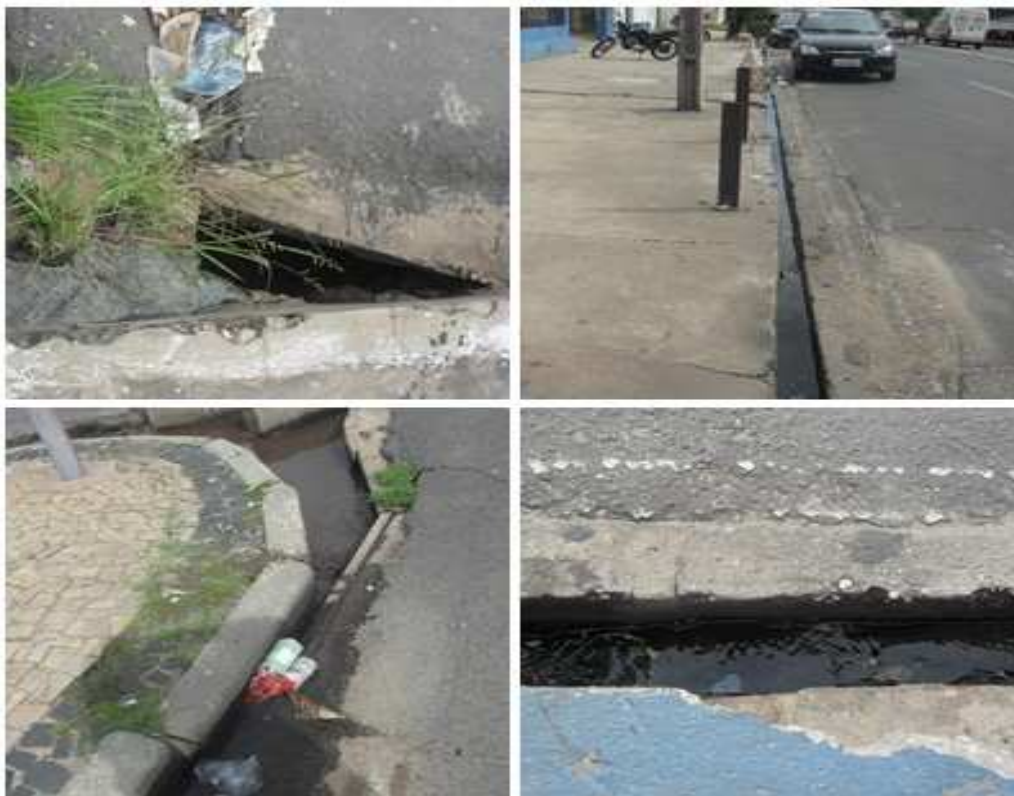
Figura 02 – Diferentes tipos de Sarjetas no decorrer da Av. Miguel Rosa (fonte: autor)

Sarjeta é o canal longitudinal, em geral triangular, situado entre a guia e o rolamento destinado a coletar e conduzir as águas de escoamento superficial até os pontos de coleta. Na visita *in loco* foi possível constatar que as sarjetas construídas na avenida são tanto do modelo triangular como também no modelo que possui uma profundidade maior (figura 02). Também foi possível constatar que não há limpeza na maioria das sarjetas que possuem algum tipo de entulho que bloqueia a passagem da água, e calçadas completamente sem sarjetas (figura 03), o que dificulta a passagem da água acumulando-a podendo provocar acidentes e doenças.

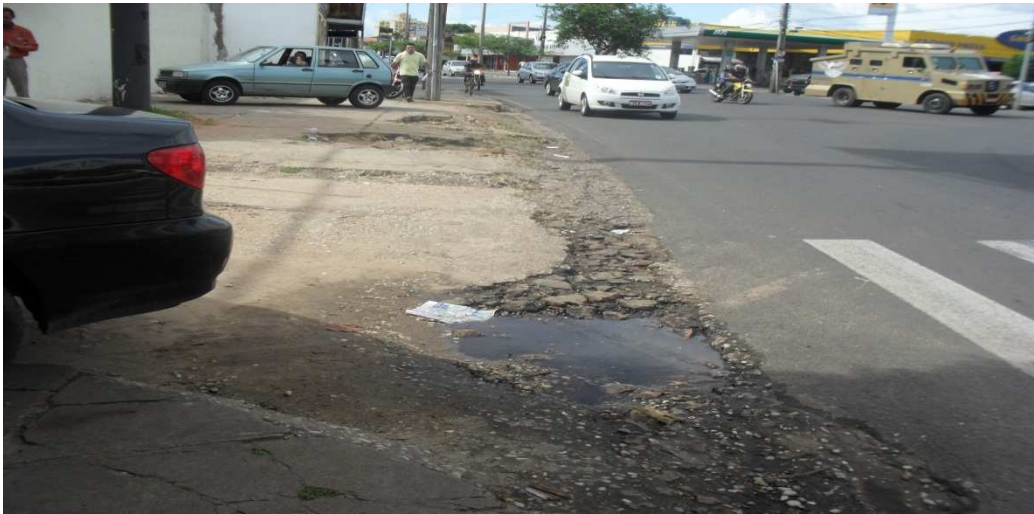
Figura 03 – Calçada sem sarjeta e com acúmulo de esgoto, Av. Miguel Rosa. (fonte autor)

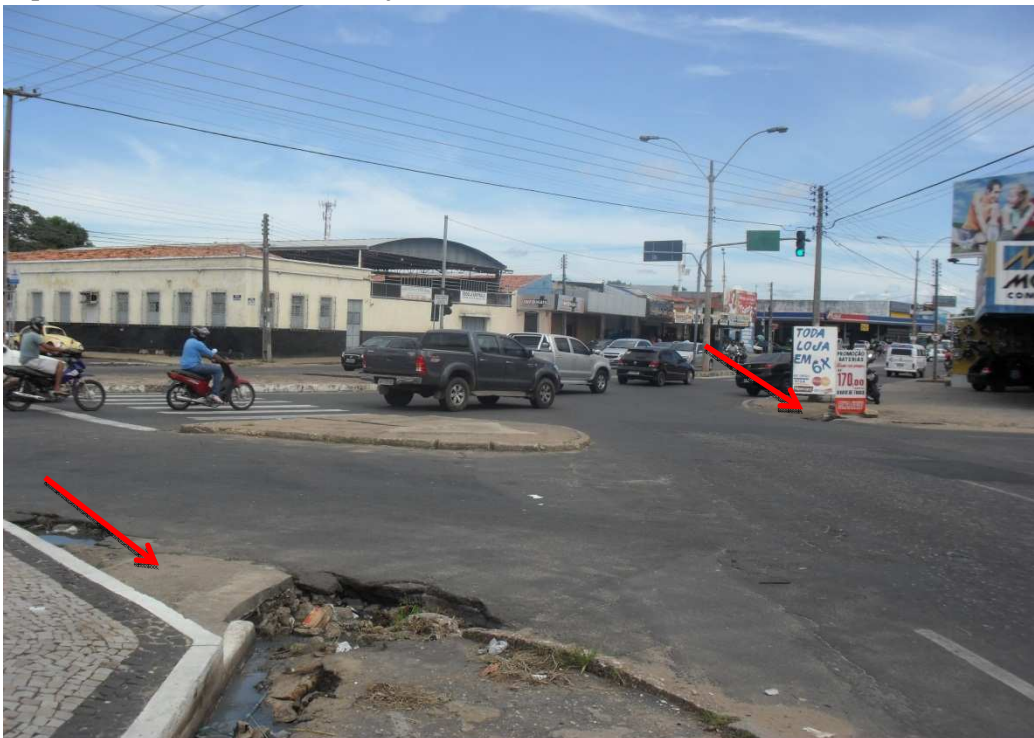
Figura 04 – Localização de Bocas Coletoras, Cruzamento da Av. Miguel Rosa com Rua Des. Pires de Castro. (Fonte autor)

Na visita *in loco* verificou-se que existem poucas bocas coletoras no decorrer do trecho escolhido, as mais visíveis se encontram nos cruzamentos da Av. Miguel Rosa com Rua Des. Pires de Castro, nas duas esquinas (figura 04) e no cruzamento da Av. Frei Serafim com Av. Miguel Rosa, nesse caso há boca coletora em apenas uma das esquinas (figura 05) sendo que na outra não há boca coletora e nem sarjetas, o que torna o escoamento da água e ocasiona o alagamento como é possível ver na figura 06.

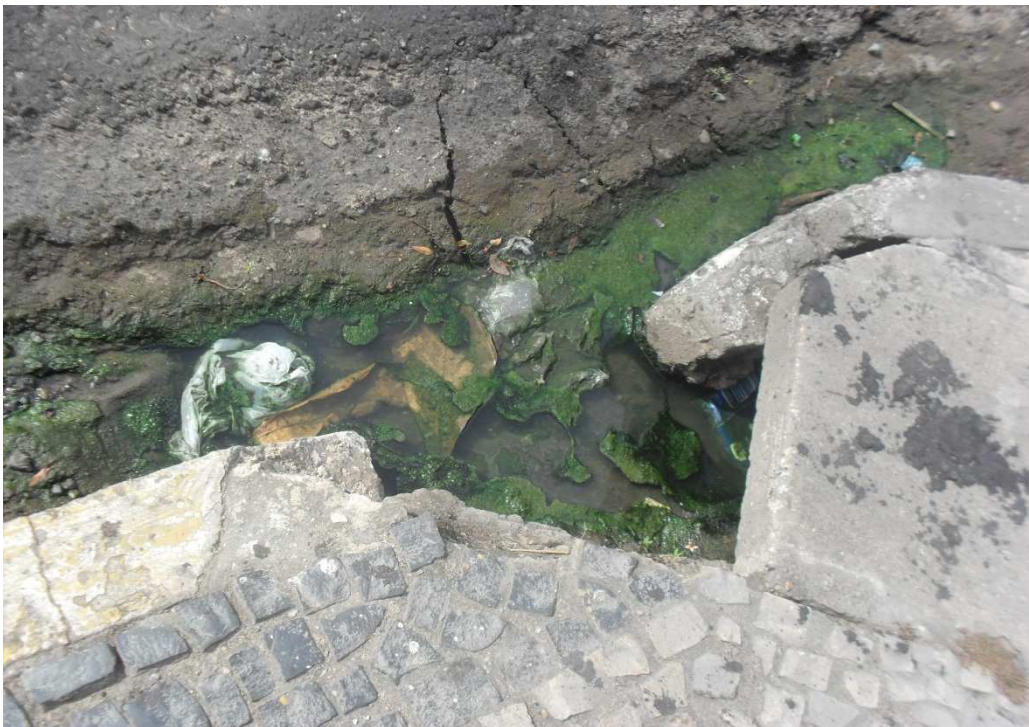
Na figura 05 também é possível constatar bastante sujeira e lodo, que também dificultam o escoamento de água.

Figura 05 - Boca coletora localizado no cruzamento da Av. Frei Serafim com Av. Miguel Rosa (fonte autor)

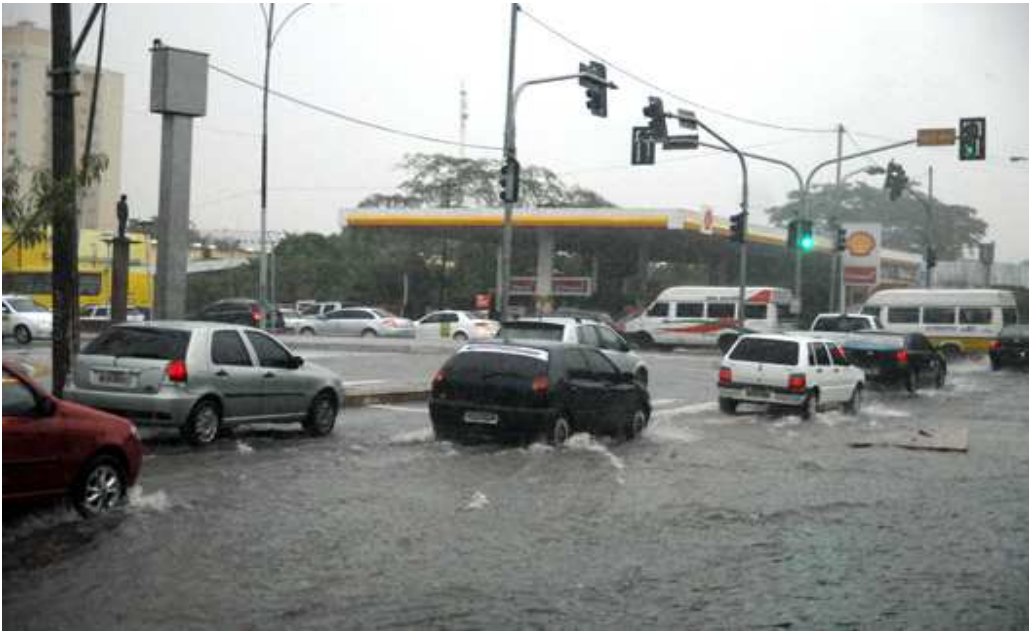
Figura 06 - Cruzamento da Av. Frei Serafim com Av. Miguel Rosa alagada. (fonte Portal O Dia)

As enchentes e o alagamento provocado por transbordamento de águas das galerias têm provocado prejuízo à população (desvalorização de imóveis, água entra nos automóveis) sem que as autoridades tomem as devidas providências. Para amenizar o problema da drenagem urbana na cidade é necessária a implantação de obras estruturais (canalização de alguns pontos), investimento na infraestrutura da cidade (instalação de galerias) e uma educação à população acerca do correto gerenciamento dos seus resíduos.

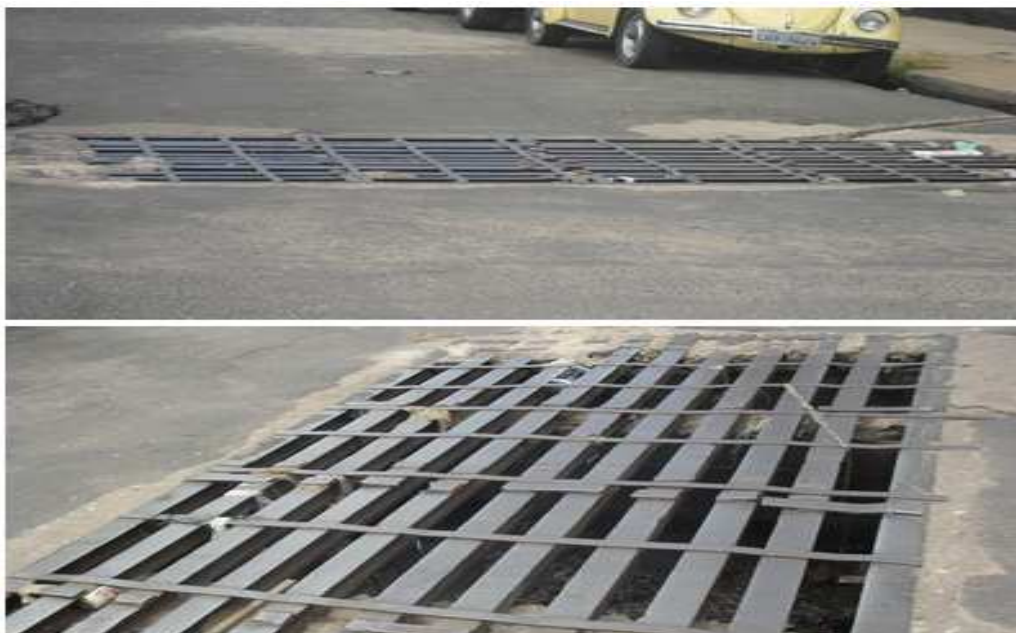
Na área de estudo foi verificado uma boca de leão com caixa na Rua Mte. Estevão pouco antes da Av. Miguel rosa, sendo assim, em conformidade com o descrito como demonstra a figura 07.

Figura 07 – Boca de Leão com caixas na Rua Mte. Estevão com Av. Miguel Rosa. (fonte autor)

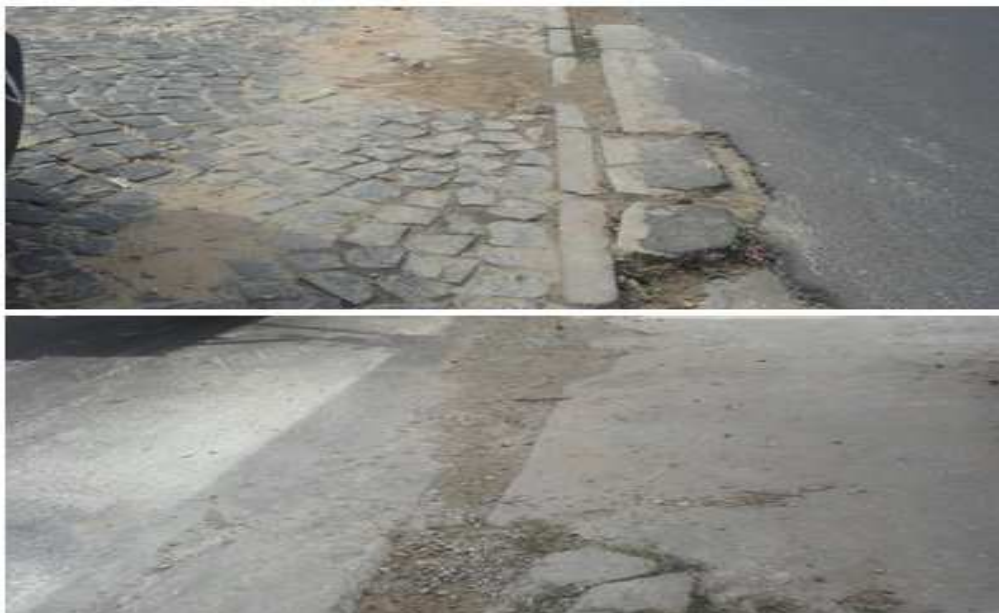
Na área de estudo foi identificado diversos empecilhos para escoamento da água como sarjetas bloqueadas com por concreto ou areia (figura 08), e também elementos que põem em risco a saúde pública como vários sacos de lixo encontrados nas calçadas (figura 09), no caso de uma chuva forte a água transbordaria devido ao bloqueio das calçadas e espalhariam o lixo podendo ocasionar doenças graves a quem entrar em contato.

Figura 08 – Sarjetas bloqueadas Av. Miguel Rosa. (fonte autor)

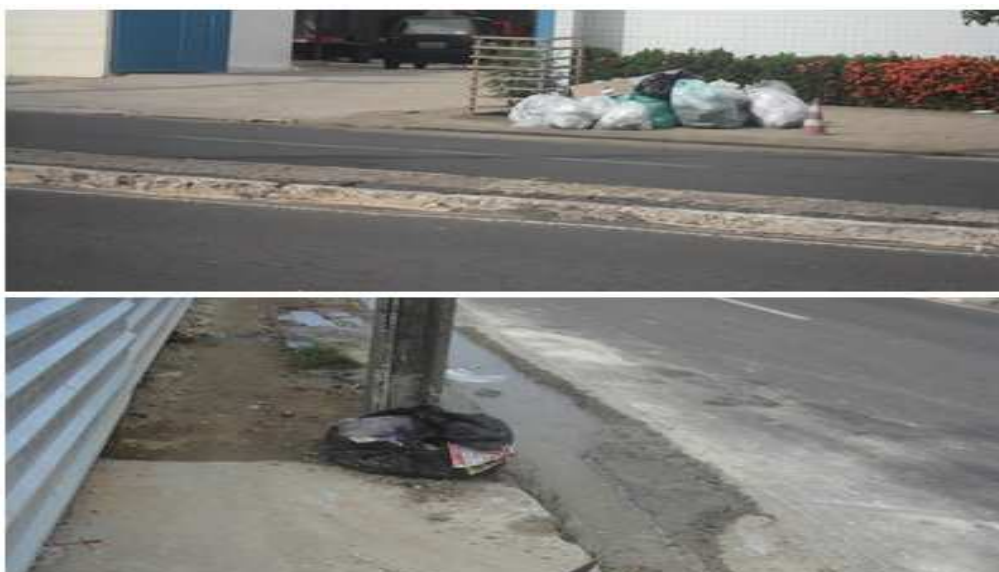
Figura 09 – Lixo nas calçadas Av. Miguel Rosa. (fonte autor)
