Aspectos da drenagem urbana na Av. Principal do bairro Dirceu Arcoverde, Teresina – Piauí.

Míriam Araújo de Oliveira¹, Maryanne Oliveira Vaz Verçoze¹

¹ Graduandas do Curso de Tecnologia em Gestão Ambiental, Instituto Federal do Piauí. Email: miriam_eric@hotmail.com

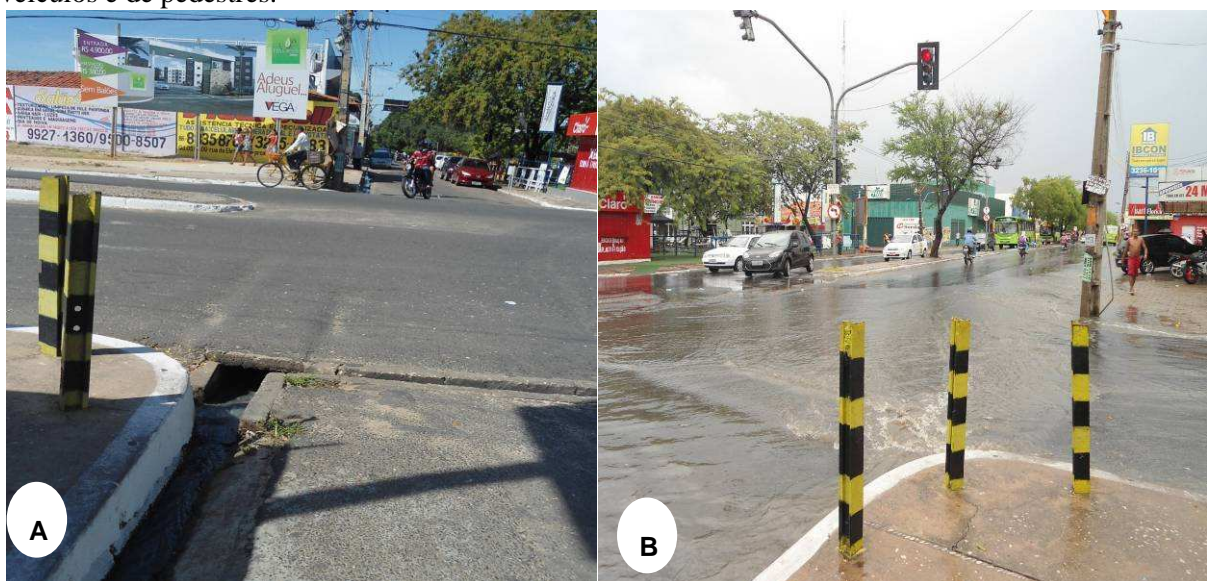
Observou-se algumas deficiências no sistema de drenagem da Avenida em estudo. Conforme pode-se visualizar na figura 01, o equipamento de drenagem identificado (sarjetão) é insuficiente para o volume de chuva precipitada, o que acarreta em um acúmulo de água que dificulta o trânsito de veículos e de pedestres.

Figura 01 - A) Sarjetão em período seco. B) Sarjetão durante precipitação volumosa. Fonte: *Pesquisa Direta*, 2012.

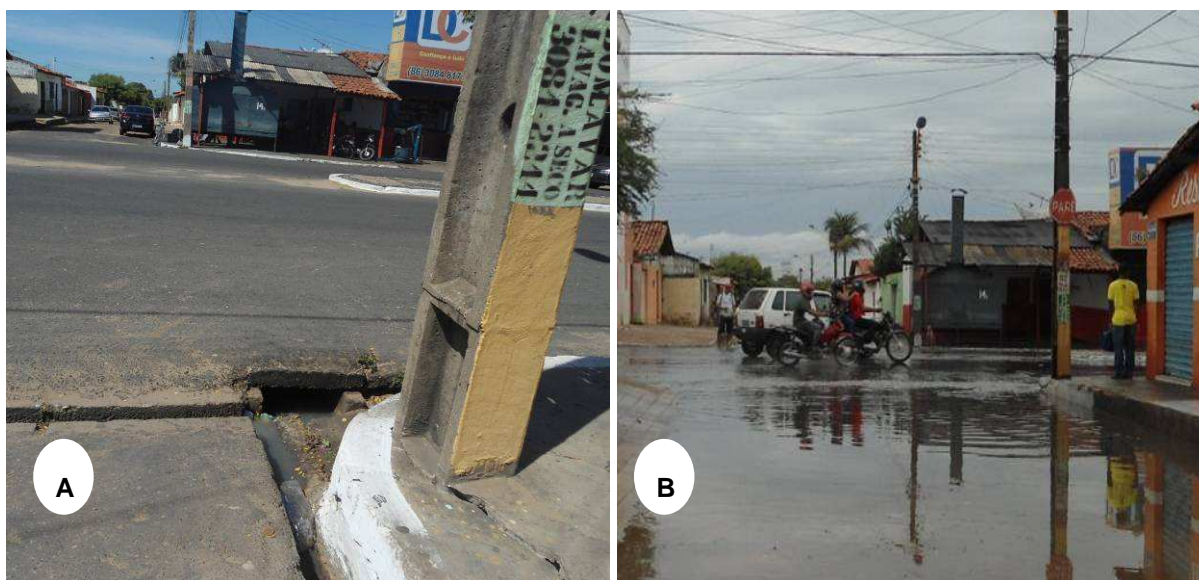
Na figura 02, o mesmo problema repete-se, o equipamento que compõe o aparelho de drenagem da Avenida principal do Dirceu não suporta o volume de água de precipitações volumosas e provoca alagamentos em vários trechos, o que dificulta o acesso de pedestres e gera possíveis riscos de acidentes com veículos, uma vez que a avenida acumula em sua superfície uma lâmina d'água de espessura considerável.

Figura 02 - A) Sarjetão em período seco. B) Sarjetão durante precipitação volumosa. Fonte: Pesquisa Direta, 2012.

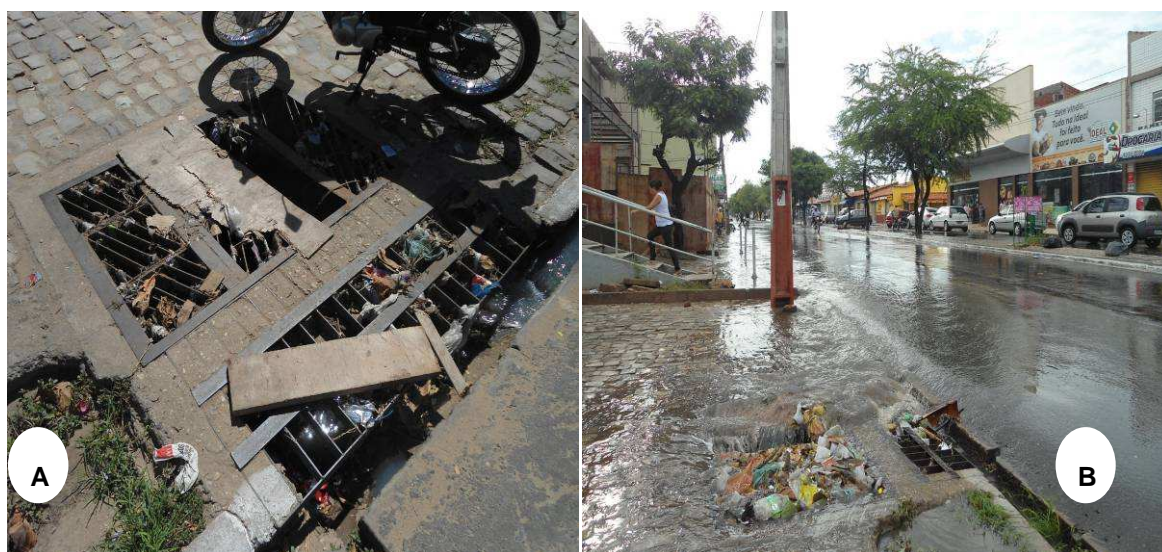
A figura 03 mostra o último equipamento de Drenagem disponível na Avenida, cuja função é captar a água que corre durante o período da precipitação. Trata-se de uma boca de lobo, com grelha, que encontra-se com manutenção deficiente, em função do acúmulo de lixo. Esta boca de lobo é a única encontrada na avenida, e a deficiência da drenagem em toda sua extensão pode ser justificada pela falta de um número maior deste tipo de equipamento.

Figura 03 - A) Boca de lobo em período seco. B) Boca de lobo durante precipitação volumosa. Fonte: Pesquisa Direta, 2012.

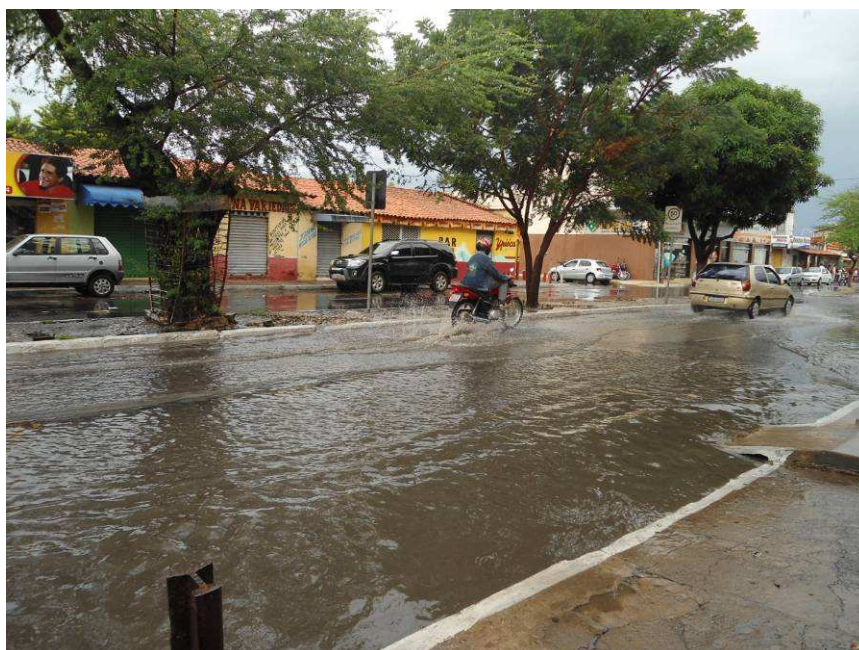
É possível observar em toda a Avenida principal do bairro Dirceu, uma lâmina d'água em sua superfície, além do acúmulo nas ruas secundárias, durante períodos de precipitações cujo volume de água é maior. Isto traz como consequências prejuízos ao ambiente, pois pode provocar erosão na pavimentação tanto da avenida quanto das ruas, e ainda riscos a saúde humana, com a contaminação e proliferação de diversas doenças, conforme podemos verificar nas figuras 04 e 05.

Figura 04 - Lâmina d'água em alguns trechos, em toda a superfície da Avenida Principal do Dirceu.
Fonte: *Pesquisa Direta*, 2012.

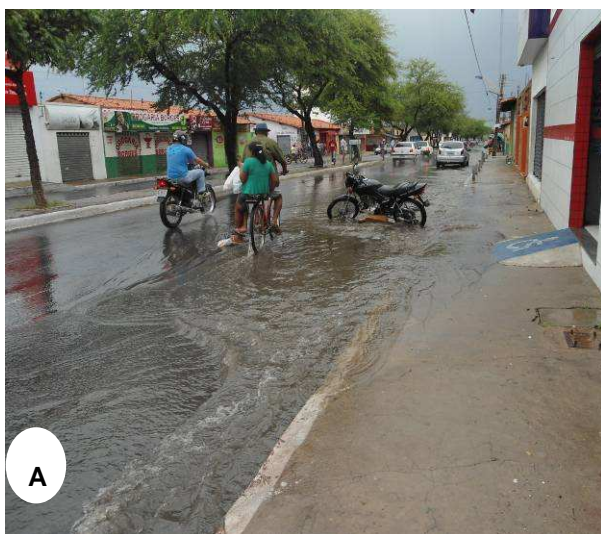
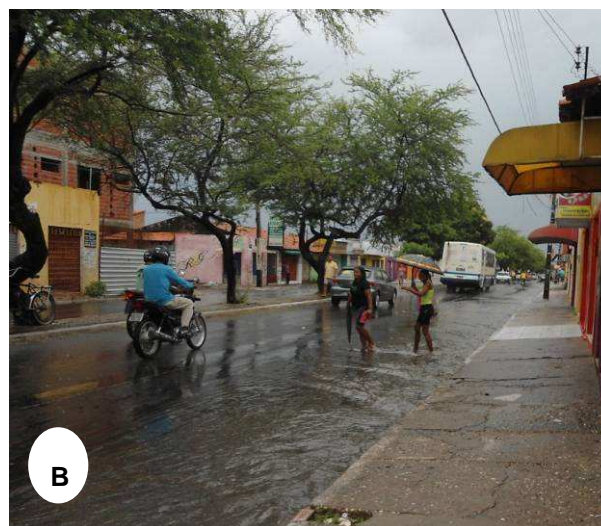
Figura 05 – A) Tráfego de bicicletas e avanço da água sobre a calçada. B) População em contato direto com a água da chuva. Fonte: *Pesquisa Direta*, 2012

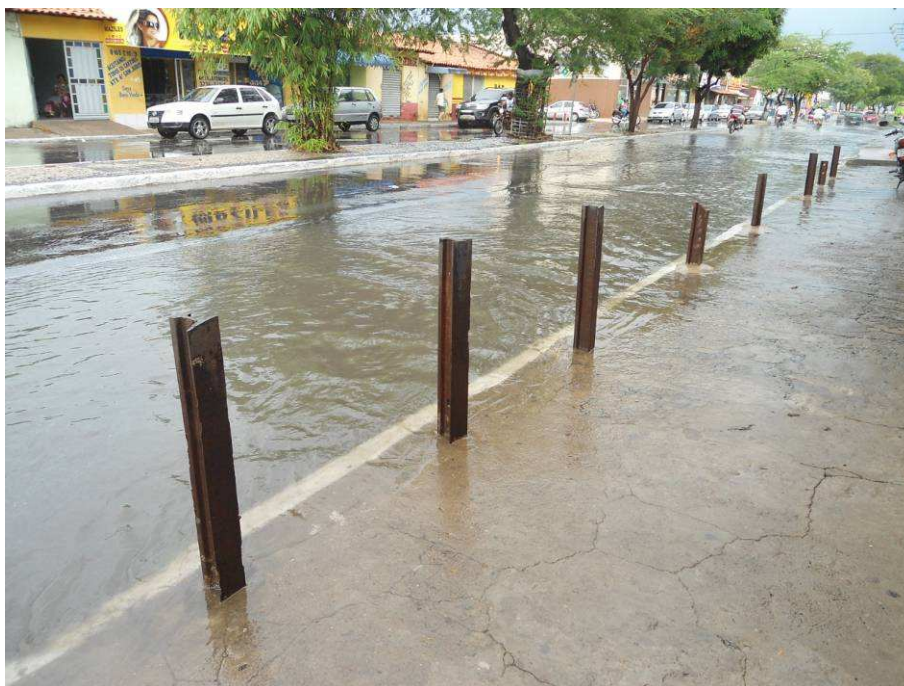
Em algumas quadras da avenida ocorre o transbordamento da água para a calçada, mesmo que esta esteja localizada em níveis mais elevados que as do lado contrário ao sentido do tráfego. Quando isto não ocorre, a lâmina d'água alcança níveis muito próximos da calçada (ver figura 06), e isto

impede a travessia de pedestres, reduz o espaço para o tráfego de veículos e aumenta o risco do avanço destas águas para as calçadas e possivelmente imóveis situados na avenida. É válido salientar o gradativo aumento dos riscos de acidentes com automóveis, visto que uma pista alagada reflete diversos danos a quem dirige, uma vez que este pode perder o controle do automóvel ou motocicleta.

Figura 06 – Lâmina d'água em níveis iguais ao da calçada. Fonte: *Pesquisa Direta*, 2012

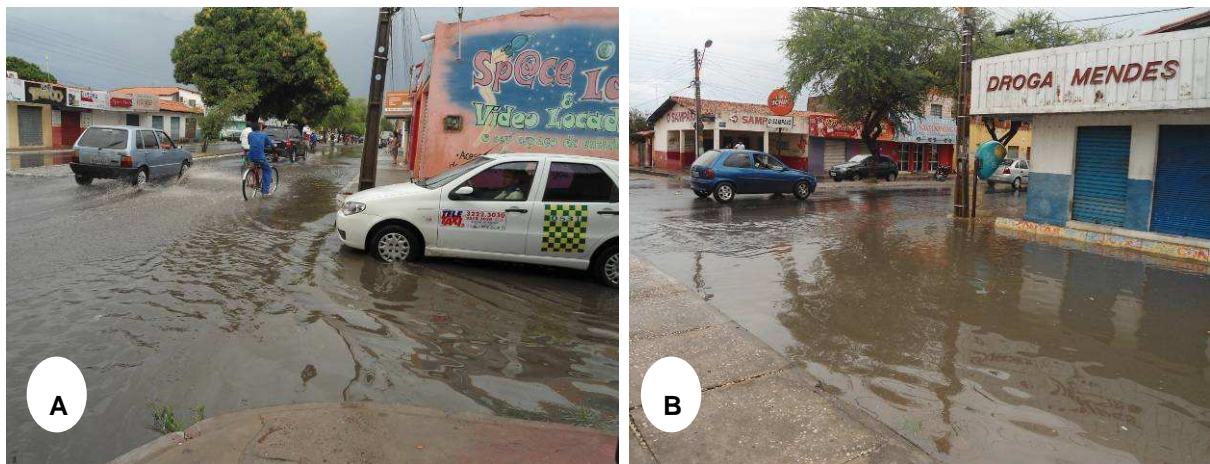
Faz-se necessário argumentar que apesar dos equipamentos estarem dispostos em acordo com a topografia do terreno, os mesmos são insuficientes para a função que devem desempenhar a fim de assegurar diversos fatores socioambientais, e isto é perceptível pela visualização dos excessivos acúmulos em todas as ruas secundárias da Av. Principal em sua guia direita, sentido bairro/centro, o que sugere a inserção de bocas coletoras que capturem esse excesso de água e drenem este fluxo para o corpo d'água receptor. (figura 07).

Figura 07 – Alagamentos em ruas secundárias e na Av. Principal do Dirceu, após precipitação. Fonte: *Pesquisa Direta*, 2012.

Por isso se faz necessário um planejamento correto e medidas para a inserção de equipamentos de drenagem, que suportem a demanda do escoamento, uma vez que os problemas agravam-se em função da urbanização desordenada e a não ocorrência do planejamento urbano.

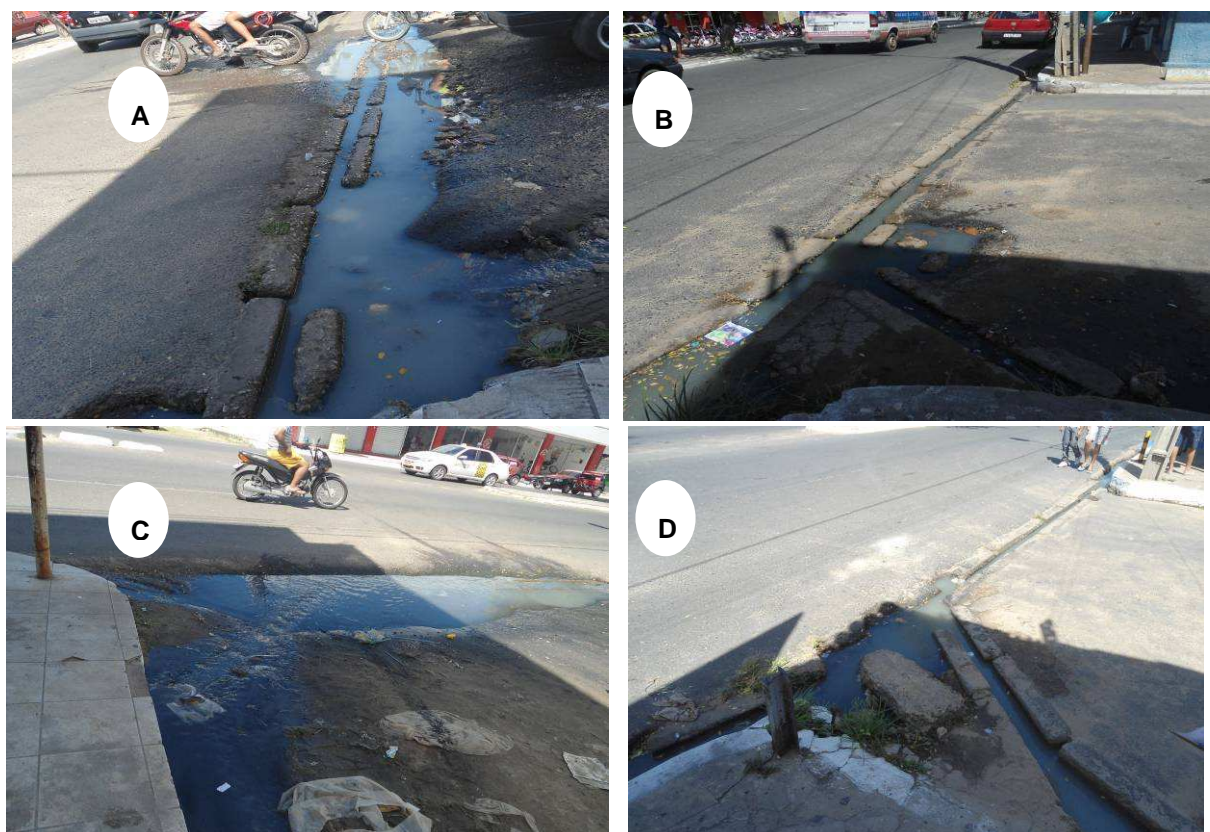
Entre os equipamentos disponíveis para a drenagem urbana da Avenida em estudo, foram identificadas algumas sarjetas que também apresentam problemas que podem propiciar falhas no desempenho de sua função, verificados através da figura 08.

Figura 08 – A), B), C) e D) Sarjetas com manutenção deficiente. Fonte: *Pesquisa Direta*, 2012.

Na figura anterior é possível verificar a ineficiência na manutenção destes equipamentos de microdrenagem, que tem por função transportar águas pluviais até dispositivos maiores, como caixas com grelha ou bocas de lobo, a fim de evitar o excesso de água no leito das ruas. Os problemas identificados na figura ocorrem em períodos secos, no entanto, estes equipamentos são utilizados inadequadamente para a drenagem de águas residuárias. A manutenção destes equipamentos é de

responsabilidade da Prefeitura e deveria ocorrer periodicamente para evitar eventuais dificuldades no desempenho de suas funções.
