Avaliação Pós Ocupação em um Instituto Federal de Educação: Contribuições para melhoria do ambiente a partir da percepção dos usuários.

Resumo: Esta pesquisa teve como objetivo realizar uma Avaliação Pós Ocupação (APO) no Campus Palmas do IFTO. APO é uma metodologia que estuda as condicionantes do projeto e da execução, bem como a realidade dos usuários da edificação e suas diversas nuances, buscando estabelecer parâmetros para: realimentar futuros projetos semelhantes; elaborar manuais de projeto, construção e manutenção de edifícios; e complementar e atualizar códigos de edificações, recomendações técnicas e normas específicas sobre o assunto. A seleção deste edifício levou em consideração alguns aspectos, tais como: possuir alunos de diferentes faixas etárias; possuir diferentes modalidades de ensino; estar passando por processo de ampliação física e de oferta de cursos; possuir provável projeto pedagógico associado ao ambiente edificado e apresentar possível impacto na vizinhança; além de ser local de trabalho e estudo dos envolvidos na pesquisa. Como se trata de um *Campus* que, em seus últimos anos, teve um crescimento considerável, justifica-se a elaboração deste trabalho,

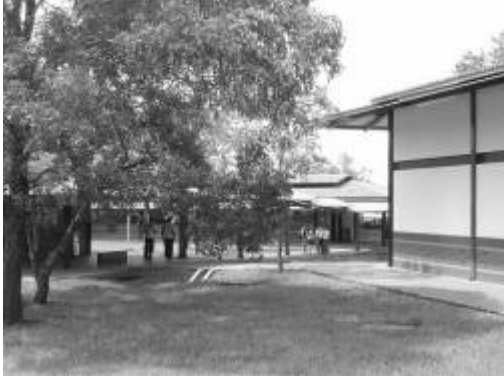
Figura 1: Lateral do bloco do auditório central.

arquitetônico com elementos construtivos contemporâneos, destacando-se pela estrutura modular metálica com fechamento em alvenaria e gesso acartonado (Figura 1 e Figura 2).

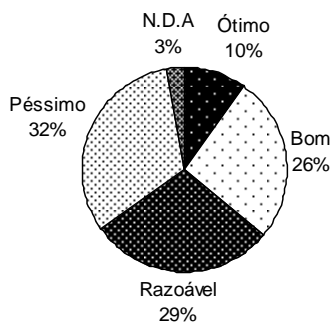
Figura 9: Percepção sobre ventilação natural.

Pela análise do projeto, todos os ambientes do campus, com exceção de depósitos, sanitários e copa possuem ventilação natural proveniente das amplas janelas envidraçadas situadas nas laterais do edifício, que atuam em conjunto com janelas superiores voltadas para os corredores, que, por sua vez, favorecem ventilação a cruzada associada ao efeito chaminé, culminando em uma ventilação natural favorável. Porém para os usuários a ventilação foi considerada pela maioria “péssima” – 32%, seguida por “razoável” – 29% e “bom” – 26 %, esta opinião desfavorável dos usuários se dá devido a temperatura do ar ser alta, então, apesar de haver ventilação natural nos ambientes ela não é agradável (Figura 9).
