Ensaio de eflorescência baseado na norma da ASTM C 67-92a

Ana Priscila Leite Bezerra¹, Jéssica dos Santos Barboza¹, Taiana Flávia Ferreira de Paiva¹, Telma Sueli de Sousa Silva Ferreira¹, Iracira José da Costa Ribeiro²

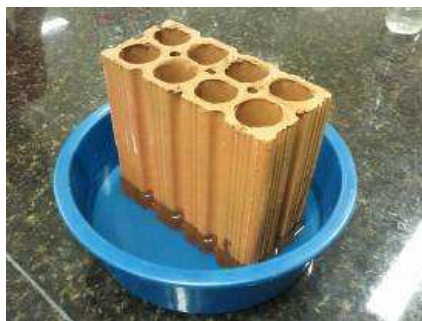
Depois de retirada às sujeiras com escovação, o bloco foi imerso em água destilada em um recipiente impermeável e resistente a corrosão até a altura de 2,54 cm, como mostra a figura 1. Durante este tempo ocorreu a reposição diária da água do recipiente que era absorvida pelo bloco.

Figura 1 – Bloco cerâmico imerso em água destilada para realização do ensaio de eflorescência, segundo a ASTM C 67-92a

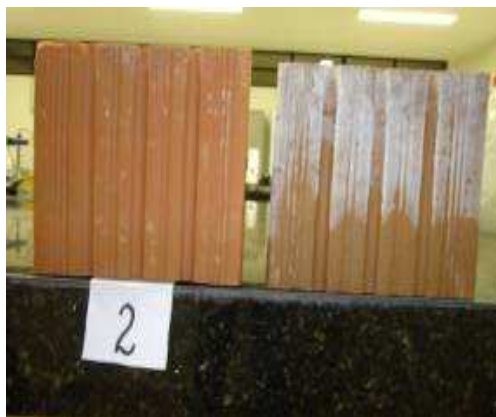
Depois da secagem, os dois blocos foram emparelhados para comparação, estando à direita o bloco que foi ensaiado e, à esquerda o bloco que ficou em repouso, como mostra a figura 2, e submetidos a comparações a olho nu e também com registros fotográficos a uma distância aproximada de 40 cm, em todo seu redor, sendo mostradas nas figuras as faces com mais manchas.

Figura 2 – Comparação dos blocos após o ensaio de eflorescência, segundo a ASTM C 67-92a

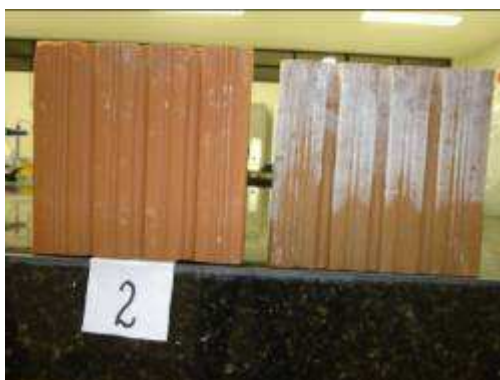
O bloco 2 apresentou manchas em mais da metade de suas faces, de cor branca e em forma de pó, sendo o que apresentou em maior abundância, como mostra a figura 4.

Figura 4 – Eflorescências de cor branca no bloco 2 após o ensaio de eflorescência comparado ao bloco em repouso

Verificamos que os blocos cerâmicos 1, 2 e 5 não apresentavam qualquer tipo de manchas antes do ensaio, ambos tinham aparência limpa de sais e após o ensaio surgiram as manchas. Mesmo que o resultado seja apenas visual, pois não foi medido o quantitativo, já temos a certeza de que os sais dos blocos migram para a superfície e isso representa o que ocorre nas paredes das edificações em nossa região, colocando o “tijolo” como a principal fonte de sais.

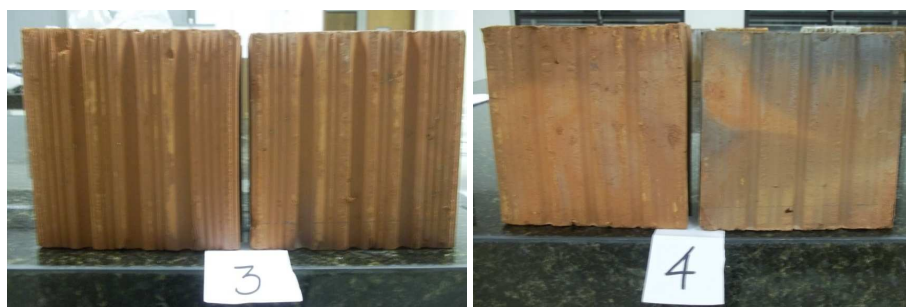
Os blocos 3 e 4 não apresentaram nenhuma mancha de sais, visíveis a olho nu, como podemos ver na figura 5. A amostra 4 foi escolhida para verificarmos a influência de blocos bem queimados e dimensões fora das normas, ou seja, blocos empenados e, como podemos ver, não apresentaram depósitos salinos.

Figura 5 – Blocos 3 e 4, após o ensaio de eflorescência comparado ao bloco em repouso

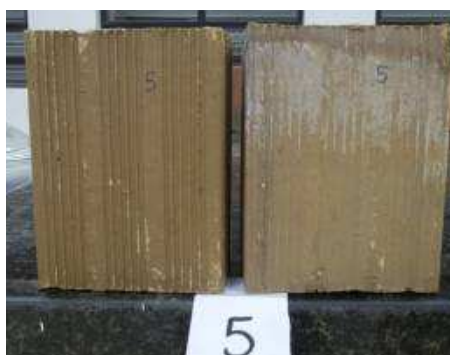
O bloco 5 apresentou manchas leves em tonalidade branca em menos da metade de sua superfície, como mostra a figura 6.

Figura 6 – Eflorescências de cor branca no bloco 5 após o ensaio de eflorescência comparado ao bloco em repouso
